COMUNE DI SILVANO PIETRA

INTERVENTO PER LA RIQUALIFICAZIONE DELL'EX EDIFICIO DELL'UNIONE DEI COMUNI OLTREPADANI

PROGETTO DEFINITIVO- ESECUTIVO RELAZIONE TECNICA

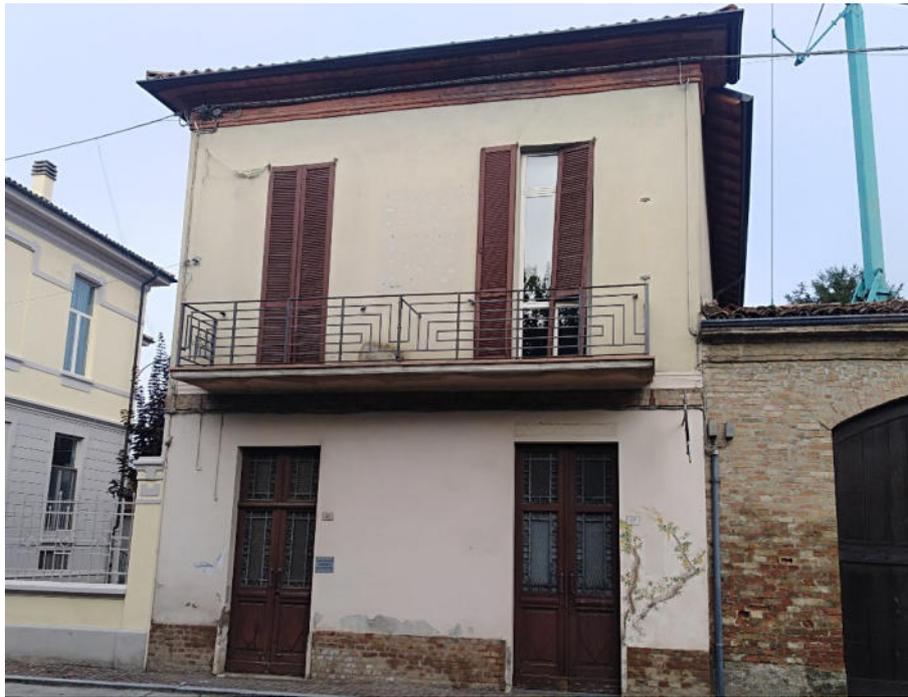
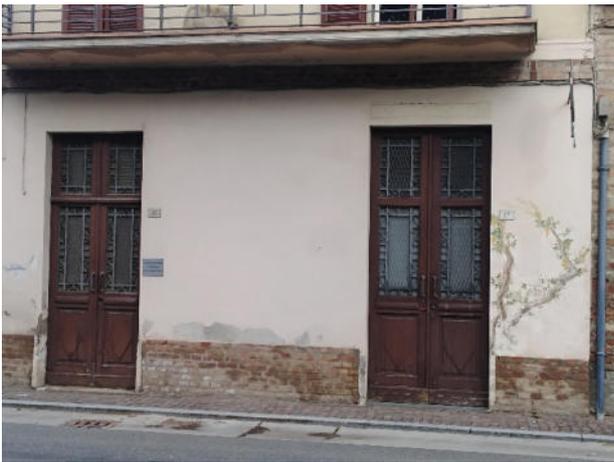
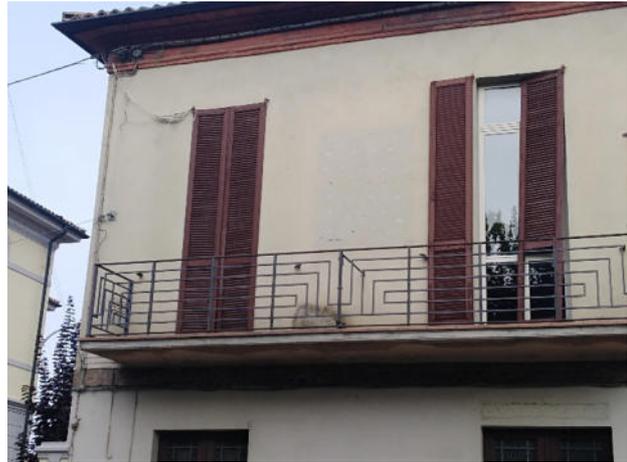
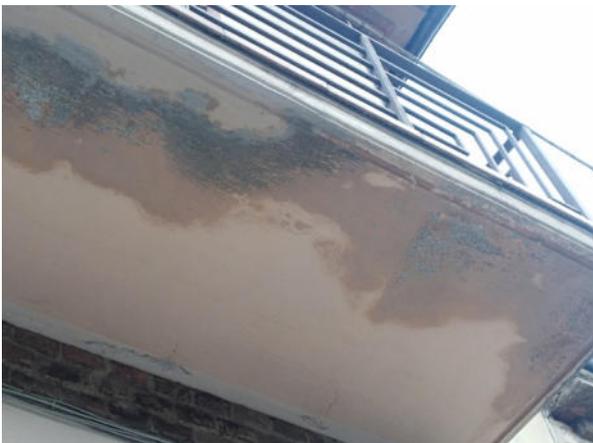
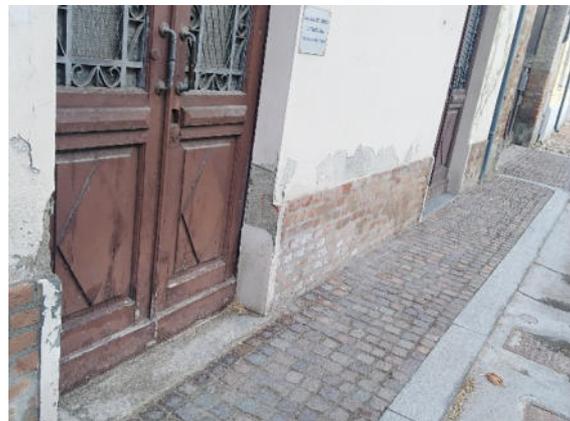
PROSPETTO SU VIA UMBERTO I

la facciate est e sud sono intonacate e tinteggiate, ad esclusione dello zoccolo e della fascia marcapiano; la gronda presenta una sagomatura di sottogronda semplice in elementi in laterizio a vista; sono evidenti al piano terra segni di degrado e parziale distacco degli intonaci e degli strati superficiali tinteggiati, dovuti sia all'umidità di risalita che al deterioramento dei davanzali o alla non presenza di davanzali; è presente marciapiede perimetrale in calcestruzzo all'interno dell'area cortilizia e con rivestimento in cubetti di porfido sul lato strada;

le finestre sono in alluminio di più recente realizzazione; le persiane sono in legno con ferramenta e cardini di tipo tradizionale e potrebbero essere coeve del fabbricato, lo stato di conservazione è pessimo; alcune finestre al piano terra sono dotate di inferriate presumibilmente originarie;

i davanzali sono in pietra originari e lo stato di conservazione è scadente, al piano terra alcuni sono molto corrosi e sfaldati;

tutti i portoncini di ingresso sono in pessimo stato di conservazione, quelli su strada potrebbero essere coevi al fabbricato;

il terrazzo sul fronte strada presenta infiltrazioni

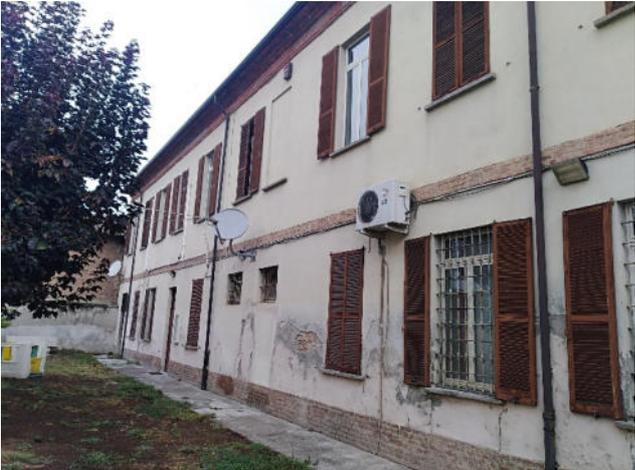
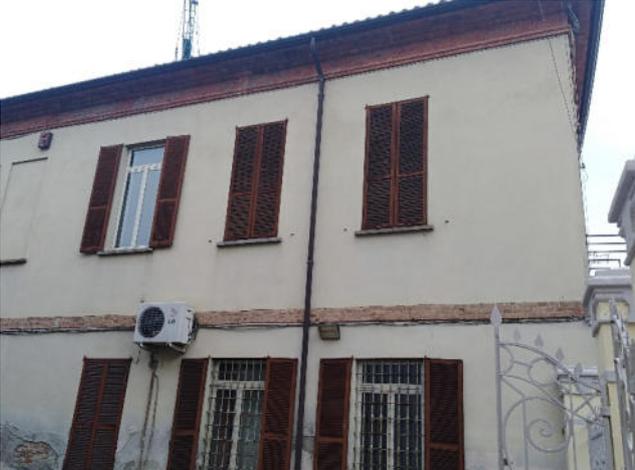
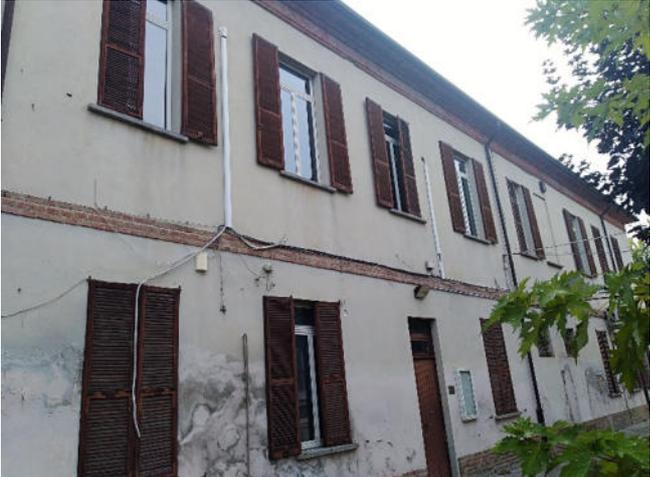
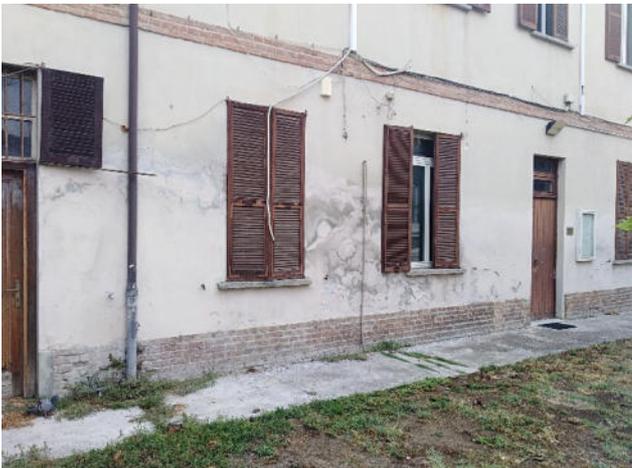
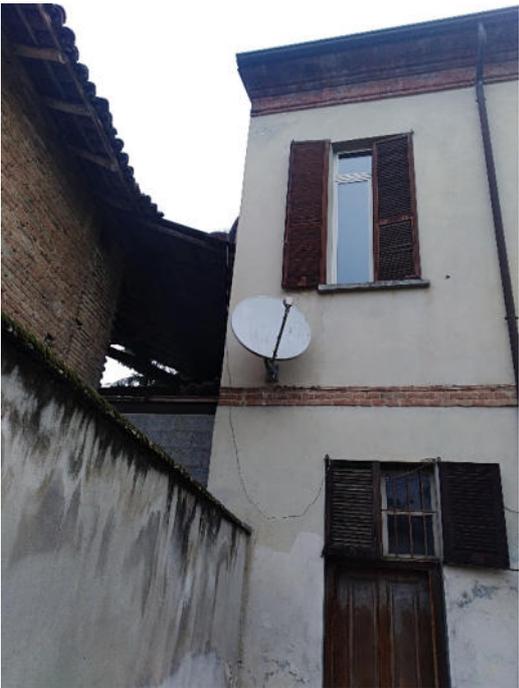
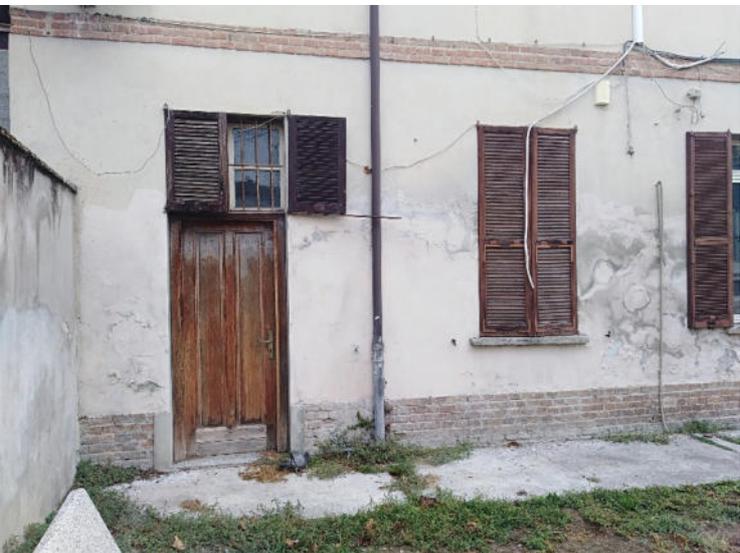
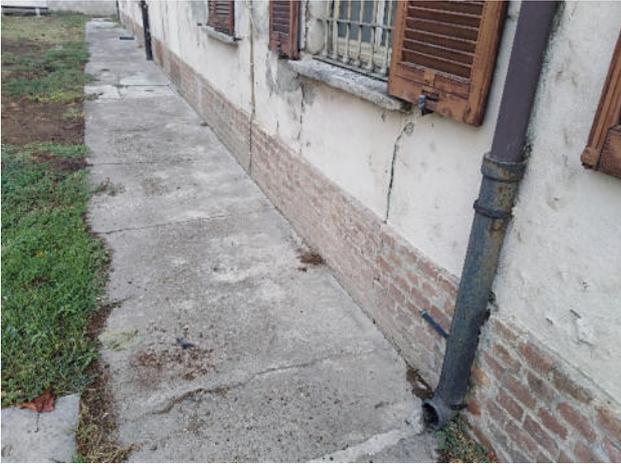
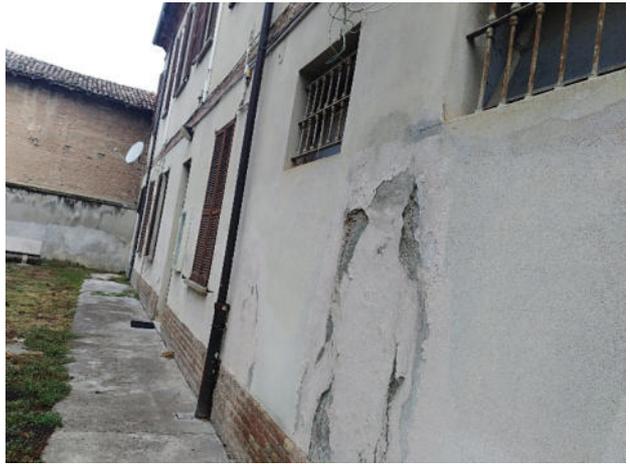
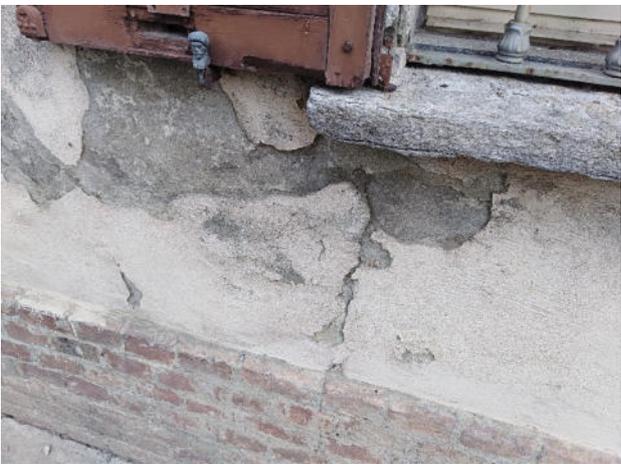
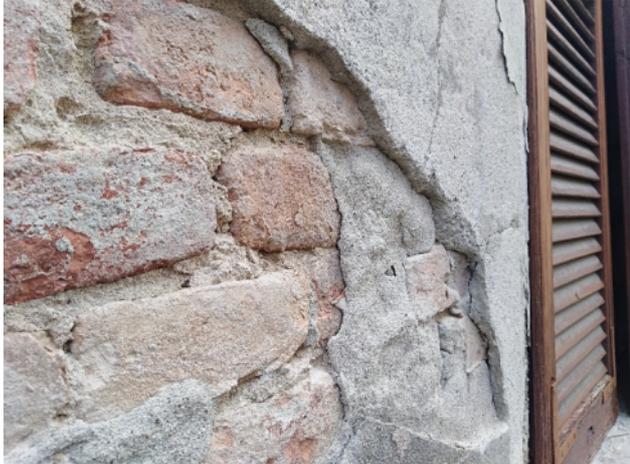
FACCIATA INTERNA LATO SUD

il tetto ed i canali sono in buono stato di conservazione in quanto hanno subito recenti interventi di manutenzione; alcuni discendenti sul lato sud non sono collegati alla rete di scarico delle acque meteoriche e scaricano alla base della muratura;

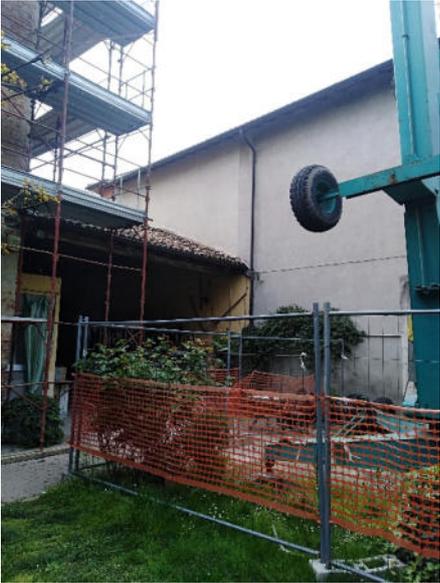
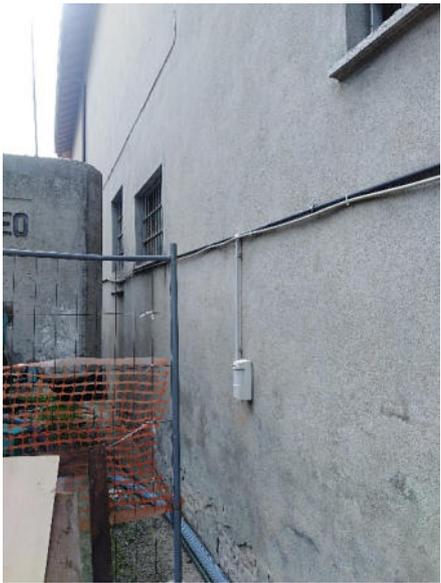
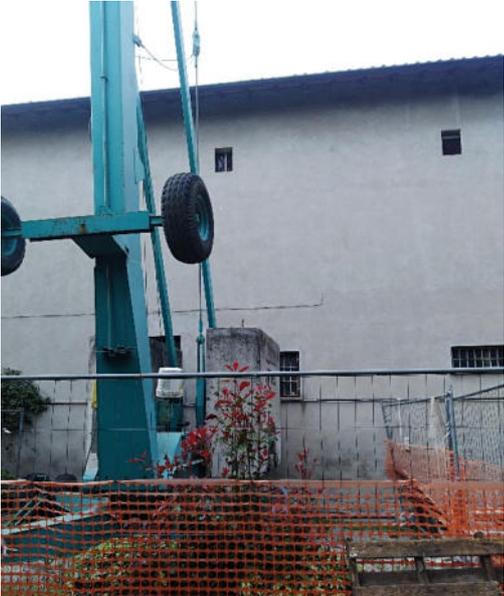
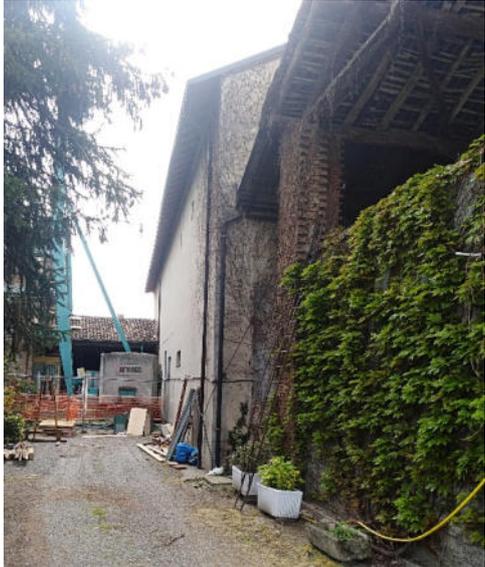
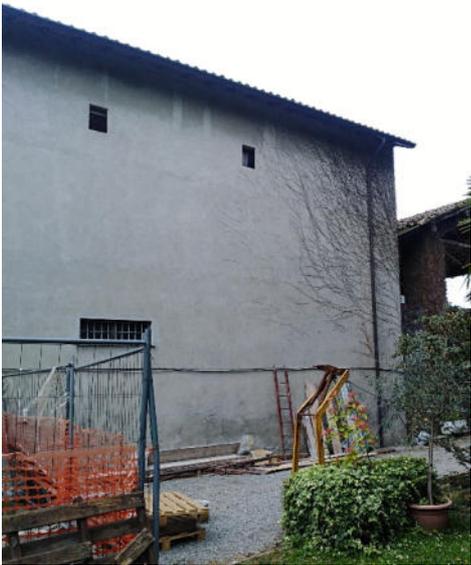
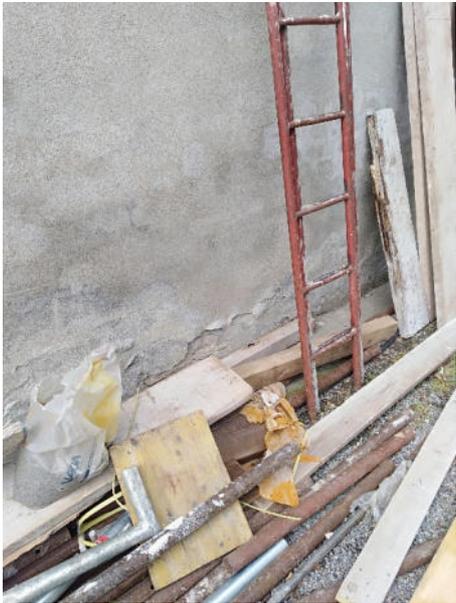
FACCIATA INTERNA LATO NORD

i prospetti nord e ovest sono intonacati, alla base presentano distacchi e efflorescenze; le finestre esistenti sono prive di schermature, quelle al piano terra hanno davanzale in serizzo ed inferriate non originarie; i discendenti sono di recente realizzazione e sono collegati alla rete di scarico delle acque;

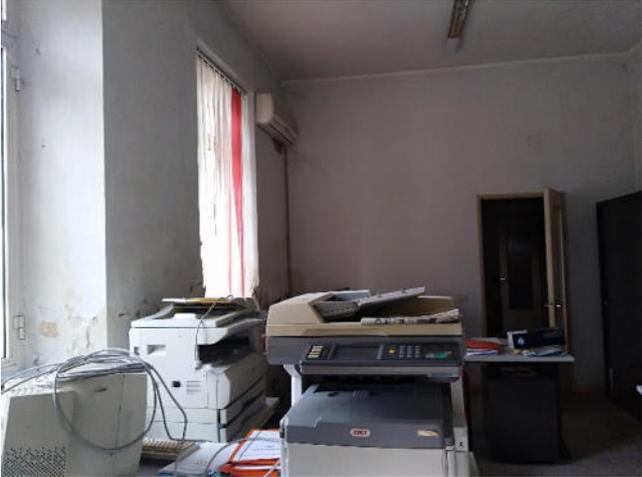
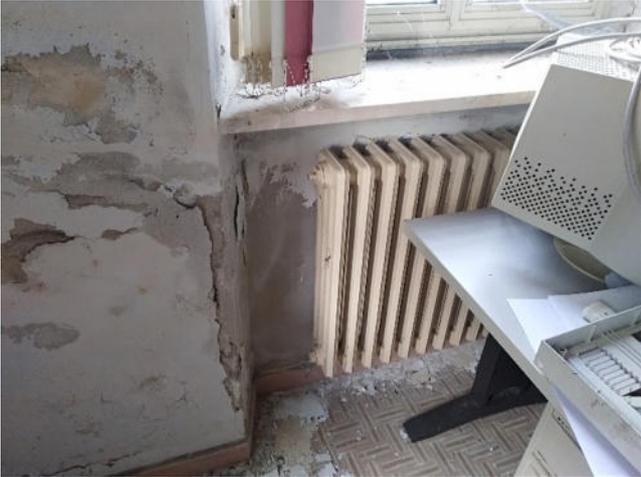
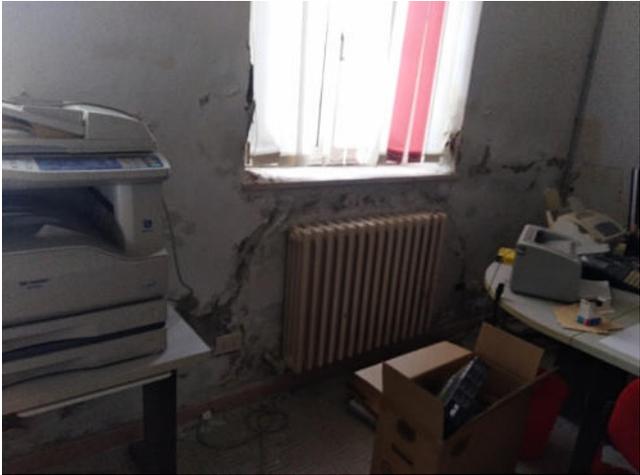
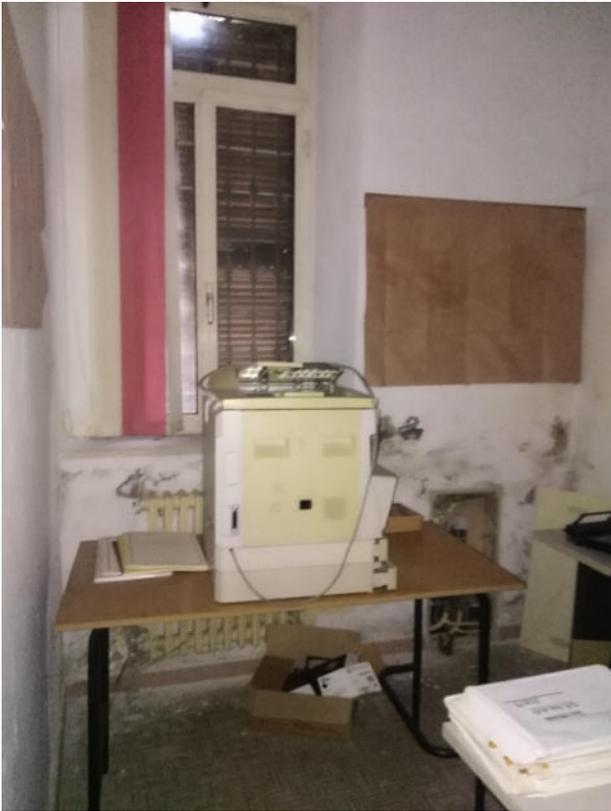
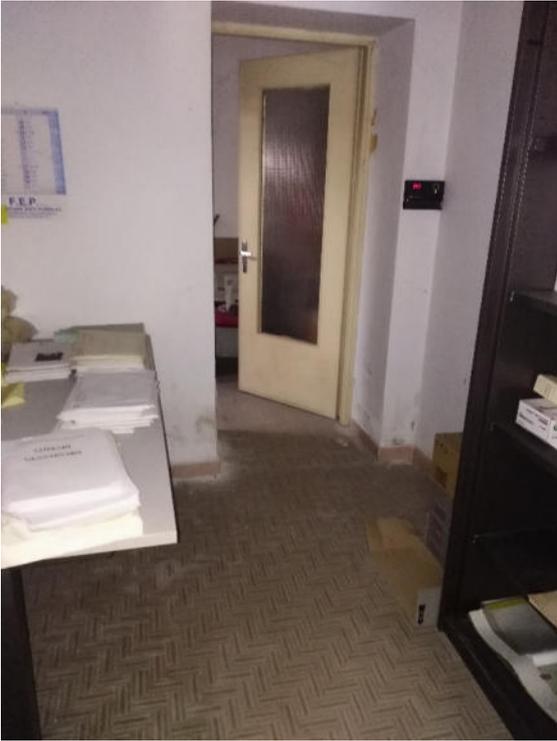
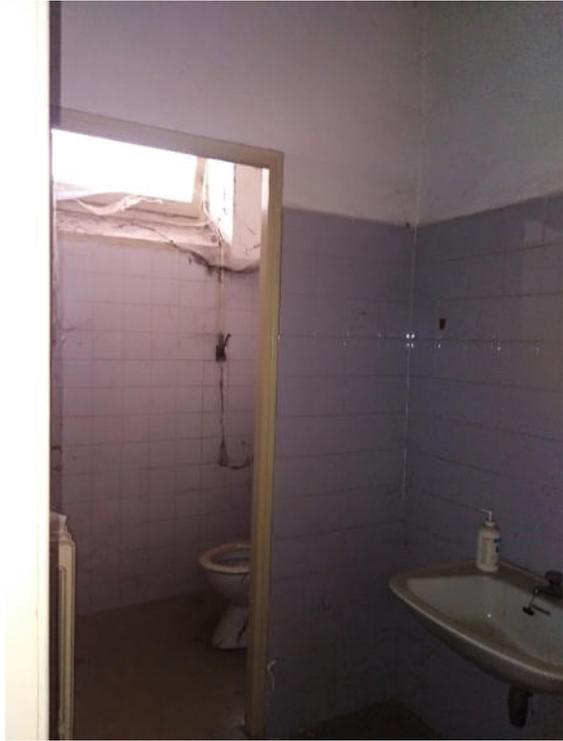
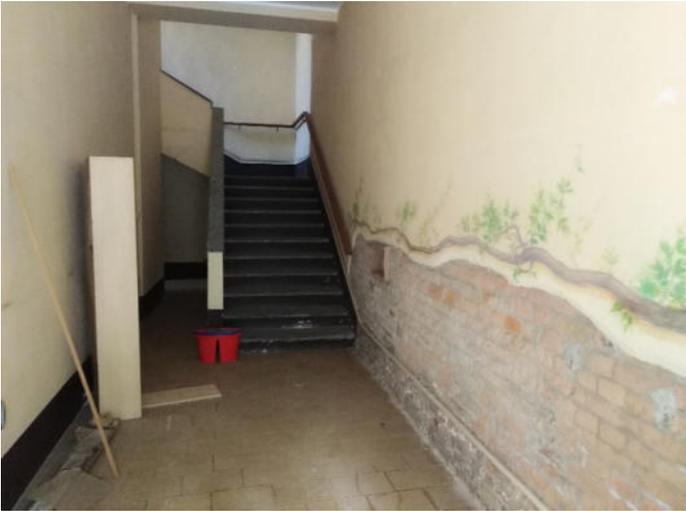
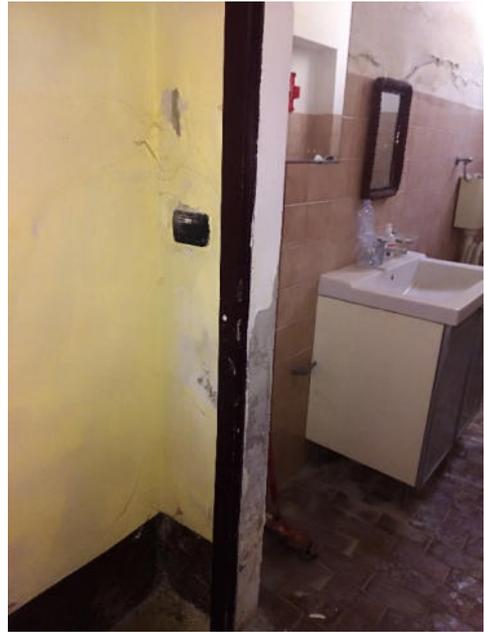
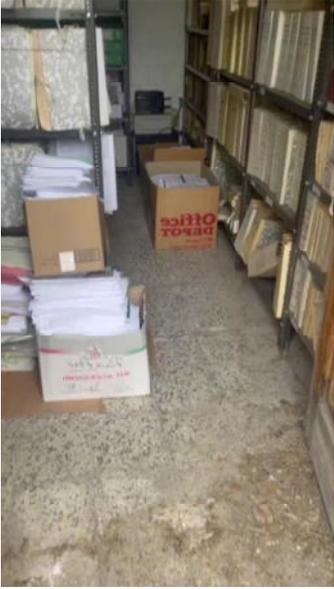
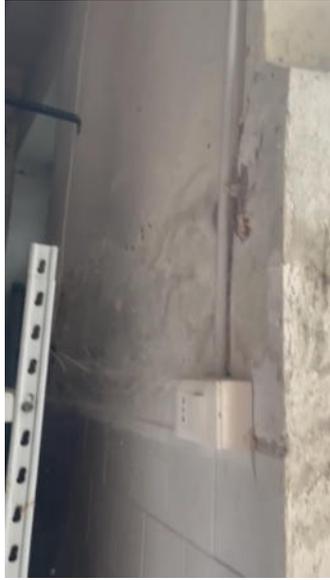
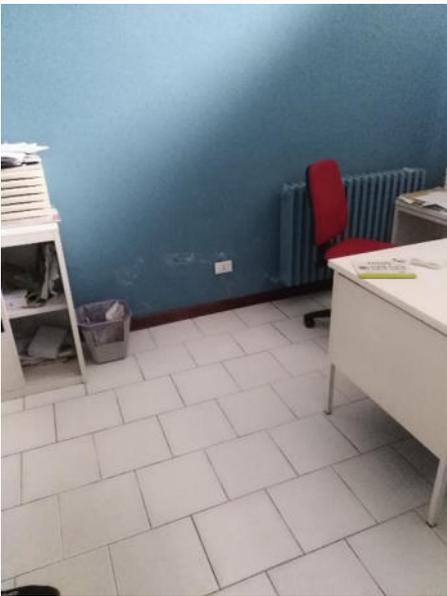
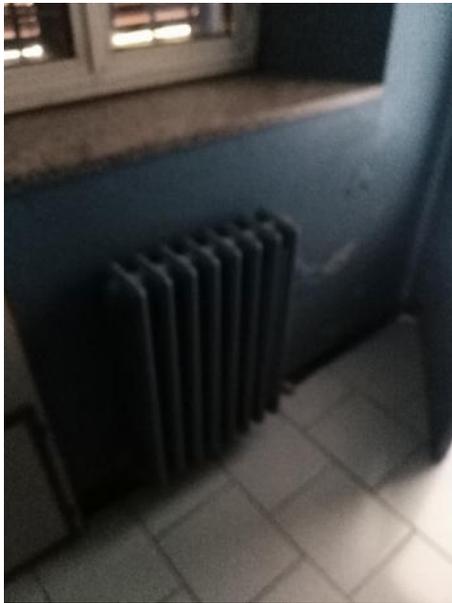
PIANO TERRA

il piano terra, non cantinato, presenta su tutte le superfici intonacate interne, per un'altezza anche superiore a m. 1,00, evidenti segni di infiltrazione ed efflorescenze e parziale distacco degli intonaci e degli strati superficiali tinteggiati, con maggiore evidenza delle murature perimetrali e di spina in mattone pieno;

i servizi igienici sono in stato di conservazione scadente;

- Verifica consistenza e tenuta degli intonaci mediante battitura
- Parziale rimozione intonaci ammalorati nella parte bassa
- Parziale rifacimento intonaci a calce e di tipo macroporoso per un'altezza di almeno m. 1,20, rasatura finale
